RAPPORT TECHNIQUE

ÉTUDE HYDRAULIQUE DU CLAROU DANS LA TRAVERSÉE DE VALLERAUGUE

25 septembre 2023

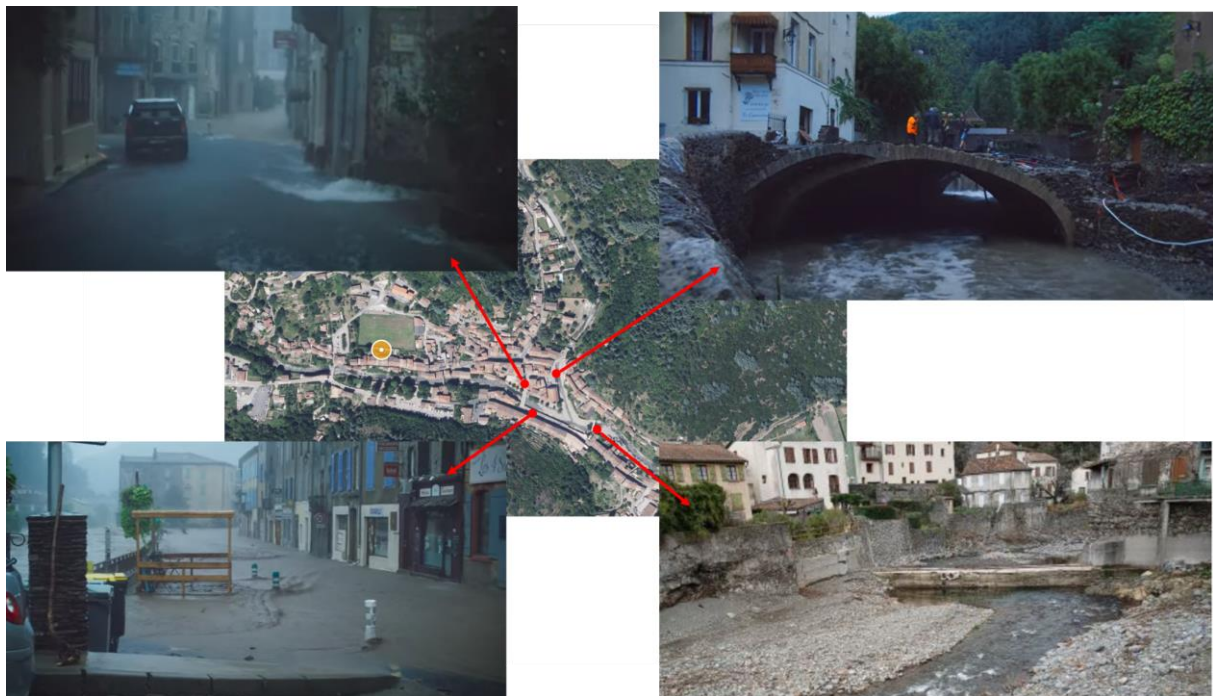
FIGURE 1 : CRUE ECLAIR DE L'HERAULT ET DU CLAROU A VALLERAUGUE LE 19/09/2020 (SOURCE : YOUTUBE)

Des dégâts importants ont été observés lors de cet événement (Figure 1). D'après la note REX de l'épisode du 18 septembre 2020 par EPTB, les abords du Clarou ont subi des dégâts importants. Un ouvrage complexe, un pont-seuil-voûte sur le Clarou, a été partiellement détruit par les crues, et la route sur la rive gauche a été érodée par la force du courant. De plus, en aval de la confluence avec le Clarou, le seuil de l'Hérault a été endommagé. Les fondations de la structure ont été détruites par les crues, et une forte incision du lit au niveau du seuil est observée. Jusqu'à présent, un chenal d'environ 3 mètres de profondeur s'est formé sous le seuil à la suite de cet événement.

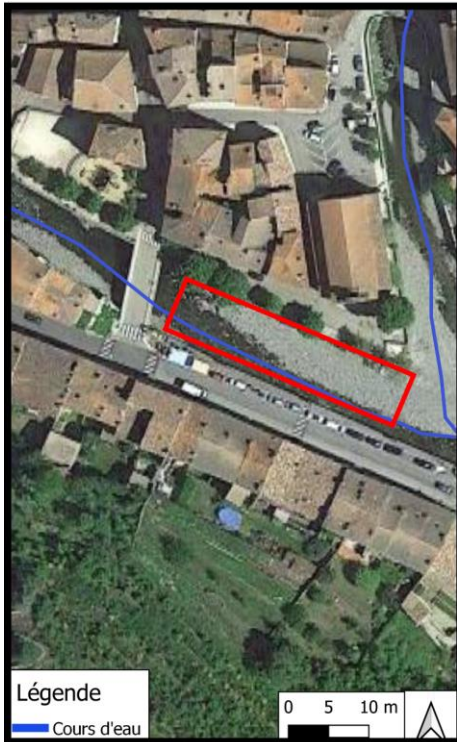
FIGURE 4 : DESCRIPTION DU SITE 1

Le site 1 est situé dans la partie amont de l'Hérault avant la confluence. Un banc végétalisé situé en rive gauche est observé et Les sédiments sont principalement constitués de graviers avec $D_{50}=56.4$ mm.

Banc végétalisé situé en rive gauche

Sédiments composés principalement de graviers avec $D_{50} = 56.4$ mm

D5	D10	D16	D25	D50	D75	D84	D90	D95	D100
12.53	18.3	23.95	29.65	56.4	110.29	160.07	205.17	247.25	512

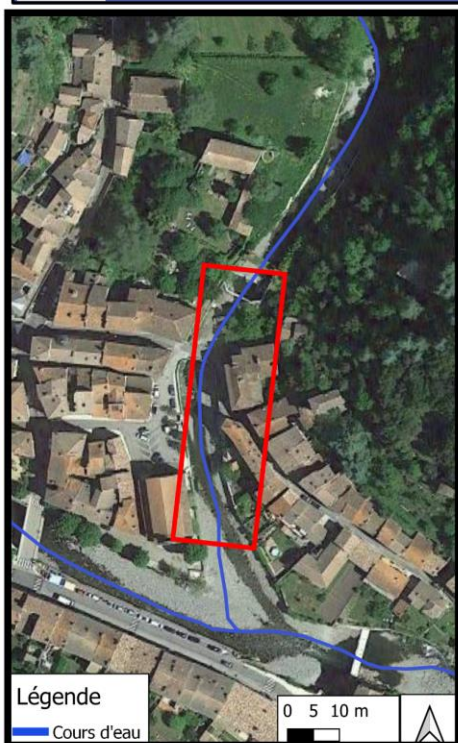
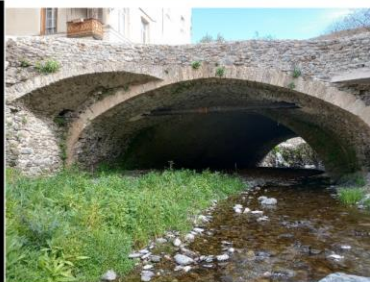
FIGURE 5 : DESCRIPTION DU SITE 2

Le site 2 est situé dans la partie amont du Clarou avant la confluence. La voûte restaurée après la crue de 2020 semble toujours en bon état, et le pont sur le Clarou est en état moyen. Quant à l'ancien seuil du Clarou, il est en très mauvais état avec un dépôt important de sédiment en amont et l'eau s'écoule par les fissures des pierres qui constituent le seuil. Les sédiments sont principalement constitués de graviers avec $D_{50}=25.98$ mm, qui sont plus petits que dans l'Hérault. Des biofilms ont également été observés sur les galets, ce qui indique qu'aucune crue morphogène ne s'est produite depuis 2020. La roche mère est observée sur la rive droite et les bancs sont couverts de végétation.

Voûte restaurée après la crue de 2020 – en bon état

- Pont sur le Clarou – en état moyen
- Ancien seuil du Clarou – en très mauvais état avec un dépôt important de sédiments en amont

D5	D10	D16	D25	D50	D75	D84	D90	D95	D100
6.7	8.28	10.15	13.03	25.98	46.66	62.51	77.87	93.5	181.02

Sédiments composés principalement de graviers avec $D_{50} = 25.98$ mm

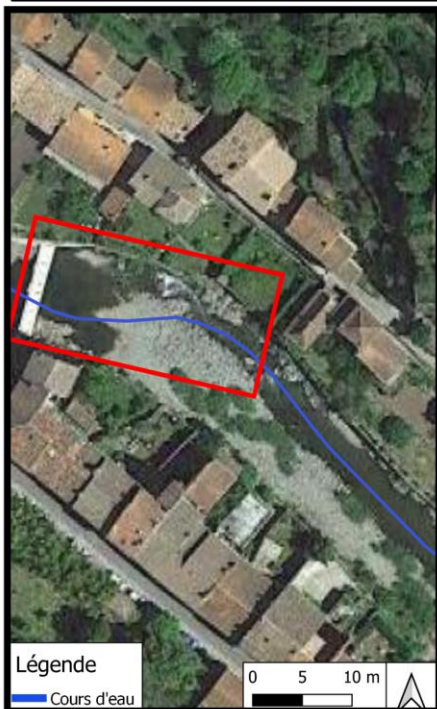
FIGURE 7 : DESCRIPTION DU SITE 4

Le site 4 est situé après le seuil de l'Hérault. Nous pouvons constater que le seuil de l'Hérault est en très mauvais état avec un affouillement important sous le seuil et les embâcles sont bloqués en amont du seuil. Les sédiments sont principalement constitués de graviers avec $D_{50} = 58.25$ mm, ce qui est similaire à la partie amont de l'Hérault. Nous avons trouvé la partie détruite du seuil un peu en aval. La roche mère est observée sur la rive droite et les bancs sont couverts de végétation.

Seuil de l'Hérault après la crue de 2020 – en mauvais état avec un affouillement important sous le seuil et la présence des embâcles

D5	D10	D16	D25	D50	D75	D84	D90	D95	D100
16.99	21.27	25.33	30.82	58.25	96.75	126	150.84	172.05	362.04

Sédiments composés principalement de graviers avec $D_{50} = 58.25$ mm

La partie détruite du seuil retrouvée un peu en aval

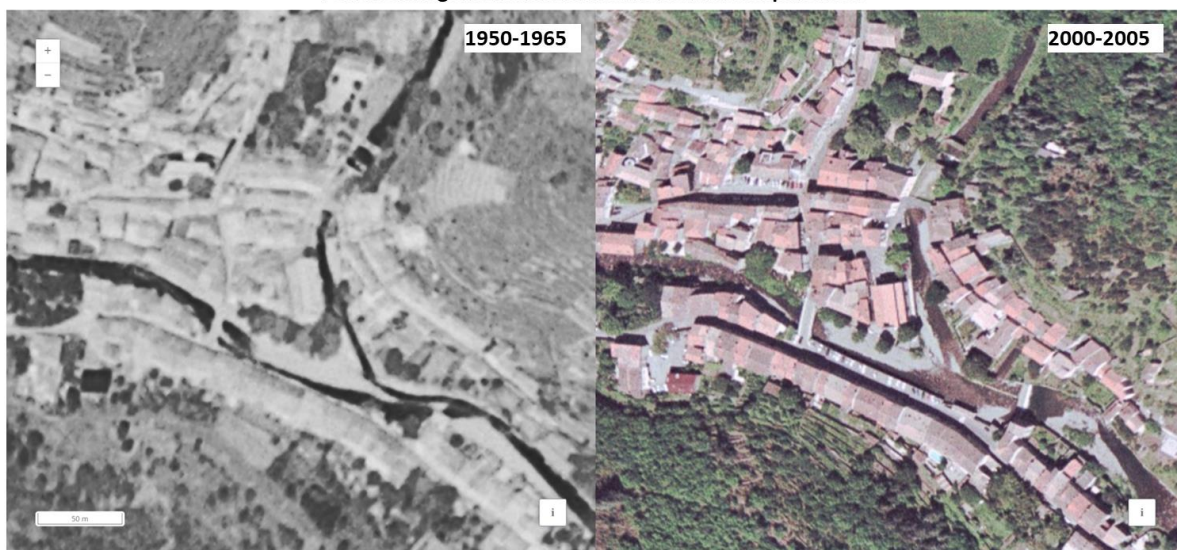
FIGURE 12 : PHOTOGRAPHIES AERIENNES DE L'HERAULT AU NIVEAU DE SA CONFLUENCE AVEC LE CLAROU (SOURCE : REMONTER LE TEMPS, IGN)

Peu de changements latéraux dans la rivière depuis 1950

Comblement du seuil du Clarou et affouillement sous le seuil de l'Hérault après la crue de 2020

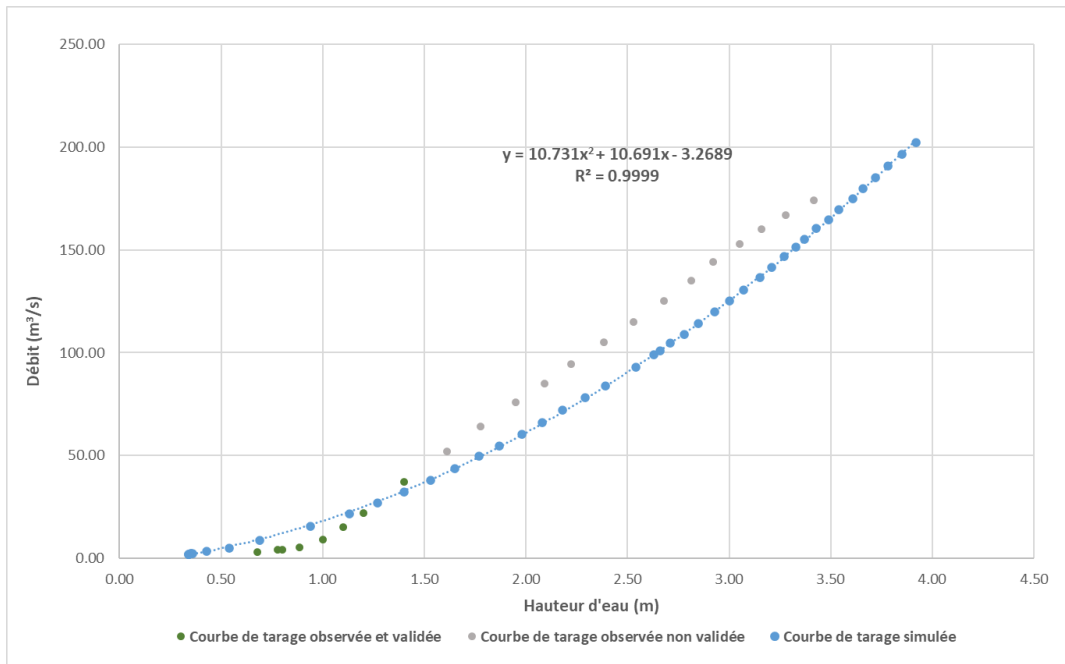
FIGURE 17 : COURBE DE TARAGE AU DROIT DE LA STATION LMINIMETRIQUE A VALLERAUGUE

La première étape consiste à déterminer la courbe de tarage (Figure 17) au droit de la station à l'aide du modèle hydraulique 1D/2D réalisé pour l'étude.

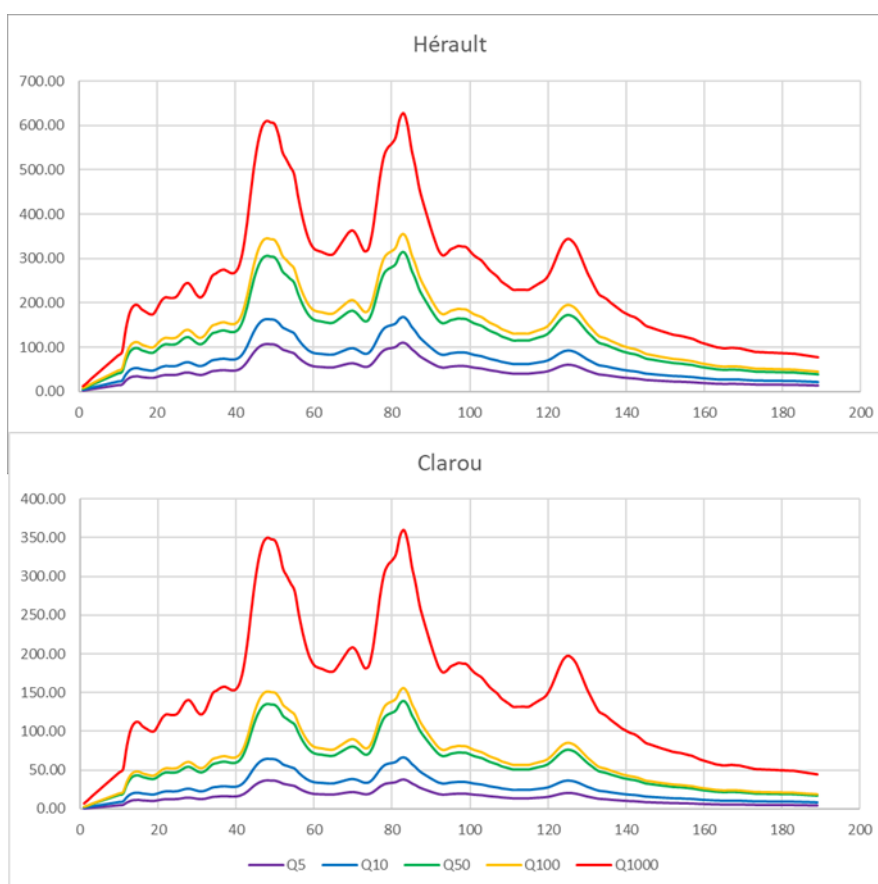
FIGURE 22 : HYDROGRAMMES RECONSTITUES TENANT COMPTE DE LA CONCOMITANCE DES POINTES DE CRUE ENTRE HERAULT ET CLAROU

Pour différents épisodes de débit, la forme de l'hydrogramme reste la même, mais la grandeur est ajustée en fonction du rapport entre les différents débits de pointe (Figure 22).

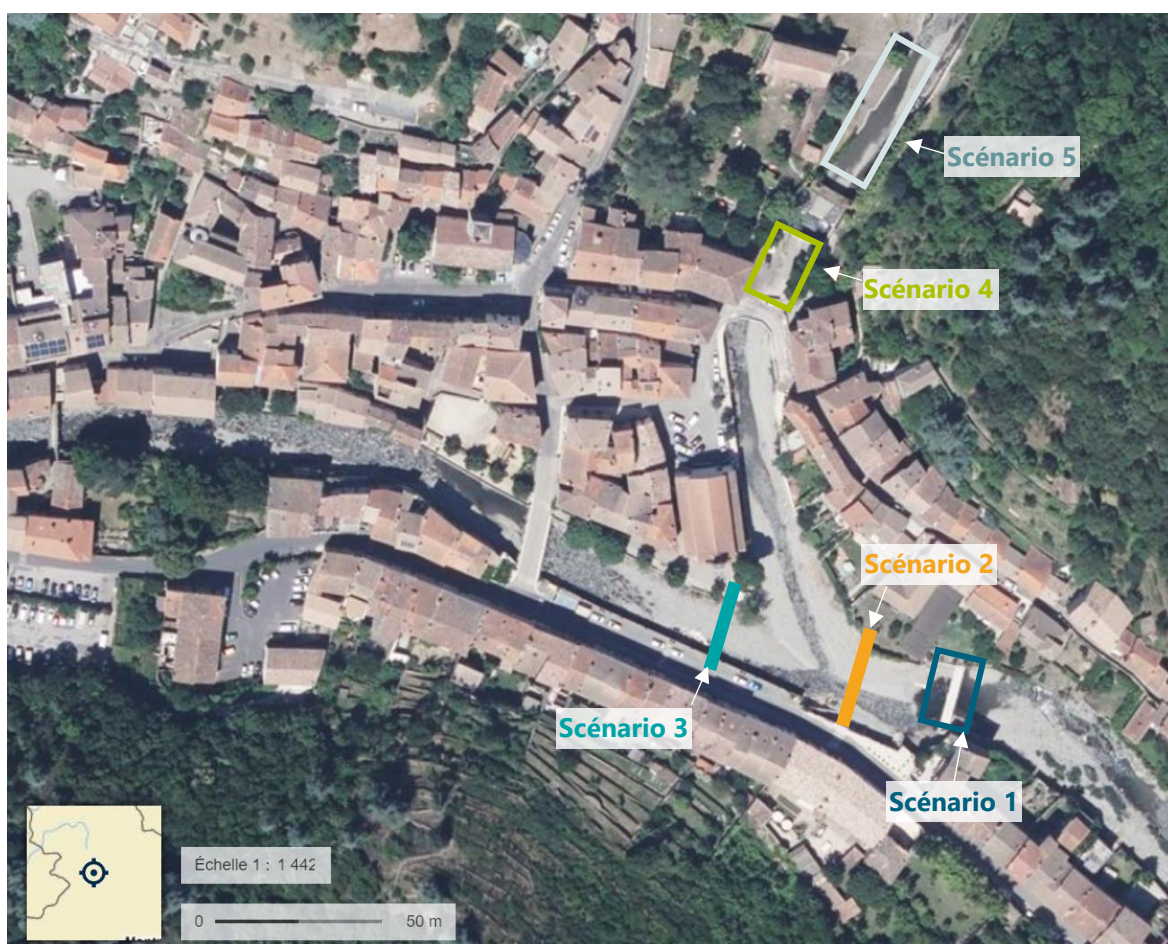
FIGURE 26 : SCENARIOS D'AMENAGEMENT DES SEUILS DU CLAROU ET DE L'HERAULT

- Scénario 1 : Reconstruction du seuil de l'Hérault à son emplacement actuel ;
- Scénario 2 : Reconstruction du seuil de l'Hérault à l'aval de la confluence Clarou/Hérault en amont du seuil actuel ;
- Scénario 3 : Reconstruction du seuil de l'Hérault avant la confluence Clarou/Hérault ;
- Scénario 4 : Suppression du parking aval du seuil du Clarou ;
- Réduction de la côte du seuil du Clarou et curage des sédiments accumulés.

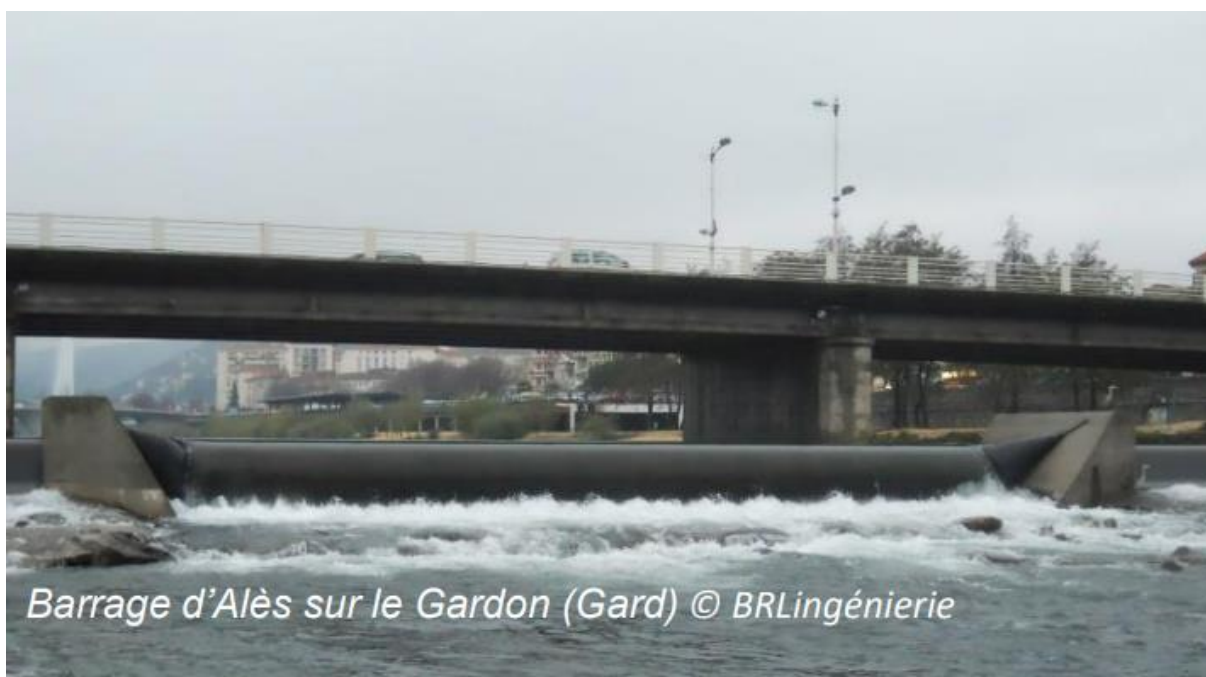
FIGURE 27 : EXEMPLE DU BARAGE ESCAMOTABLE D'ALES (BR LINGENIERIE)

Ce seuil peut être gonflé à l'air ou à l'eau lorsque cela est nécessaire aux besoins de la commune (retenu d'eau pour la saison estivale). En période de crue il est dégonflé et est totalement transparent. Cela a un avantage également pour la continuité écologique.

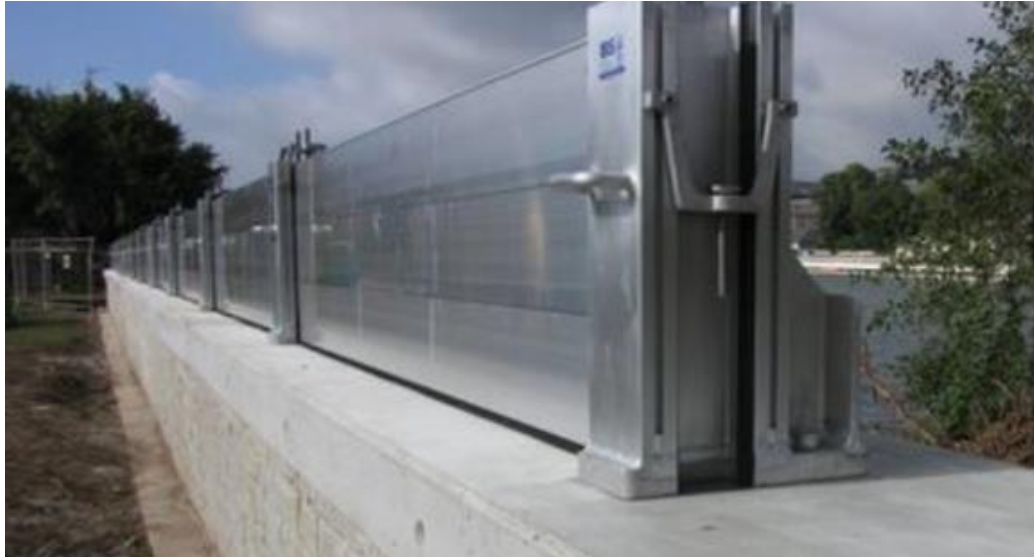
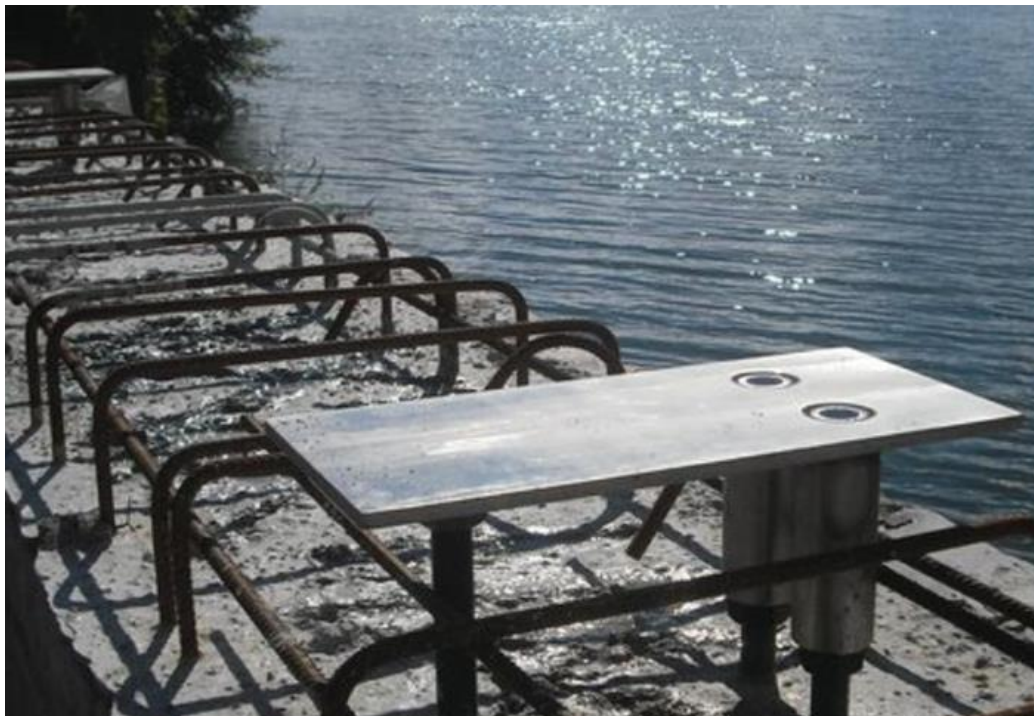
FIGURE 28 : EXEMPLE D'OUVRAGE A CLAPET METALIQUE

Une deuxième solution envisageable est de mettre en place un seuil en métal à clapet dans le fond du cours d'eau sur un socle en béton. Cette technique permet de créer une retenue d'eau lorsque le clapet est fermé. Une fois le clapet ouvert, le seuil est hydrauliquement transparent.

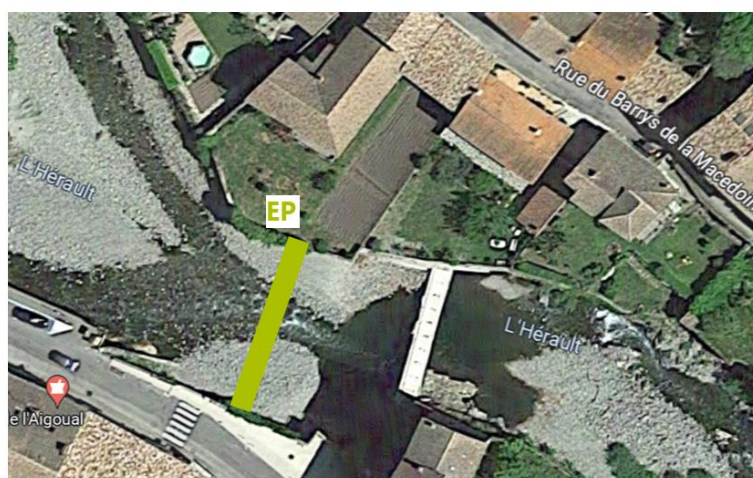
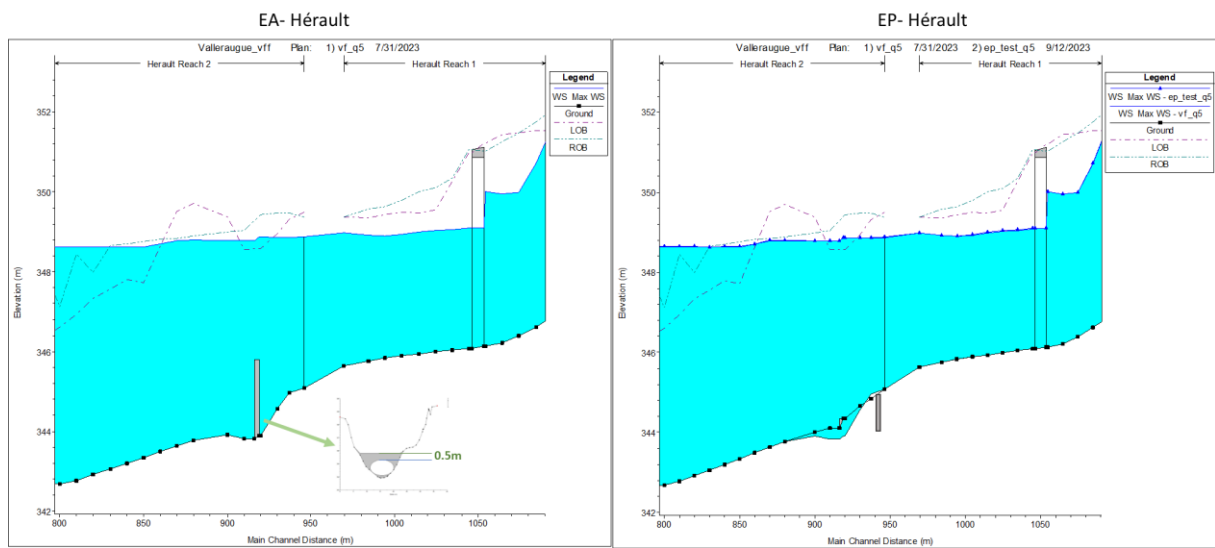
FIGURE 29. ILLUSTRATION DE L'ETAT PROJET DANS LA PRESENTE SECTION

Dans la présente section, l'aménagement sur l'Hérault ne prend en compte que l'impact réel de la **construction du seuil de fond au même niveau que le lit du cours d'eau, sans tenir compte de l'impact de l'installation d'une planche pendant la période estivale** (vu que les crues historiques ont eu lieu principalement entre la fin du mois de septembre et de novembre).
